**DALILA GIACOBBE<sup>1</sup>, UGO ZILIANI<sup>1</sup>, SALVATORE RESTIVO<sup>1</sup>, ORESTE SACCHI<sup>1</sup>, GIORGIO GIACOMO MELLERIO<sup>2</sup>**

## L'ELEFANTE ASIATICO

## L'ELEFANTE AFRICANO

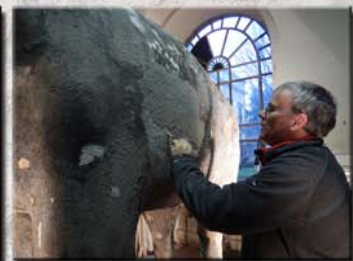
Calchi siliconici per la ricostruzione dell'epidermide.

In sintesi, sono state effettuate preliminarmente delle prove di resistenza dei tessuti per poi procedere con azioni di pulizia tramite aria compressa e glicerina in soluzione alcolica. Le porzioni mobili o parzialmente staccate sono state consolidate con colle viniliche e in caso di piccole lesioni si è proceduto solo a rifissare i bordi marginali di pelle e provvedere successivamente alla colorazione. Ma dovendo restituire all'esemplare un livello estetico tale da permetterne l'esposizione, è stato necessario ricostruire le parti di epidermide mancanti più ampie o profonde. Quando possibile sono state riprodotte a mano le caratteristiche rughe dell'epidermide, mentre per una ricostruzione quanto più possibile fedele delle zone più ampie, sono stati realizzati calchi siliconici in diverse parti del corpo per imprimere il disegno originale della pelle.

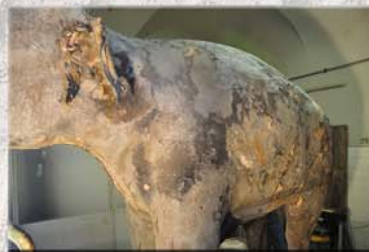
Preparazione della superficie per l'imprimatura del calco siliconico sulla stuccatura.

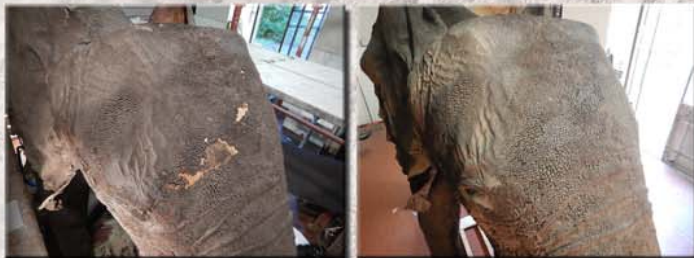
Il fianco sinistro dell'elefante indiano prima (sinistra) e dopo (destra) l'intervento di restauro.

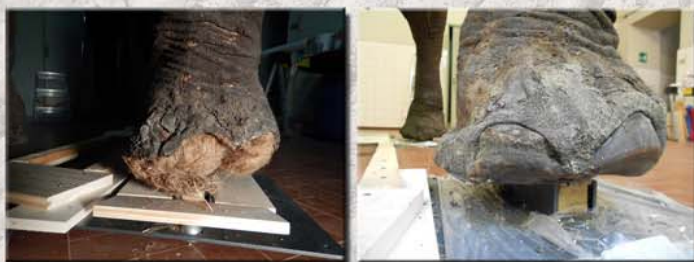
Ricostruzione delle porzioni di epidermide mancanti.

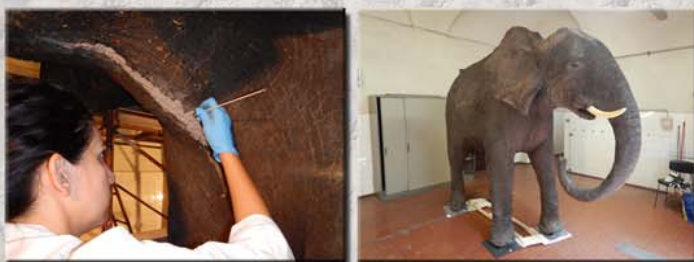
Ricostruzione dell'arto anteriore sinistro.
